**АКТ ОБСЛЕДОВАНИЯ**  
**объекта социальной инфраструктуры**  
**К ПАСПОРТУ ДОСТУПНОСТИ ОСИ**  
№ \_\_\_\_\_

- 1.1. Наименование (вид) объекта: Санкт-Петербургское государственное бюджетное учреждение дополнительного образования «Санкт-Петербургская детская художественная школа «Александрино», объект образования

- 1.2. Адрес объекта: 198260, г. Санкт-Петербург, пр. Стачек, д. 226, лит. А
- 1.3. Сведения о размещении объекта:  
- отдельно стоящее здание 2 этажей; 1683,0 кв.м

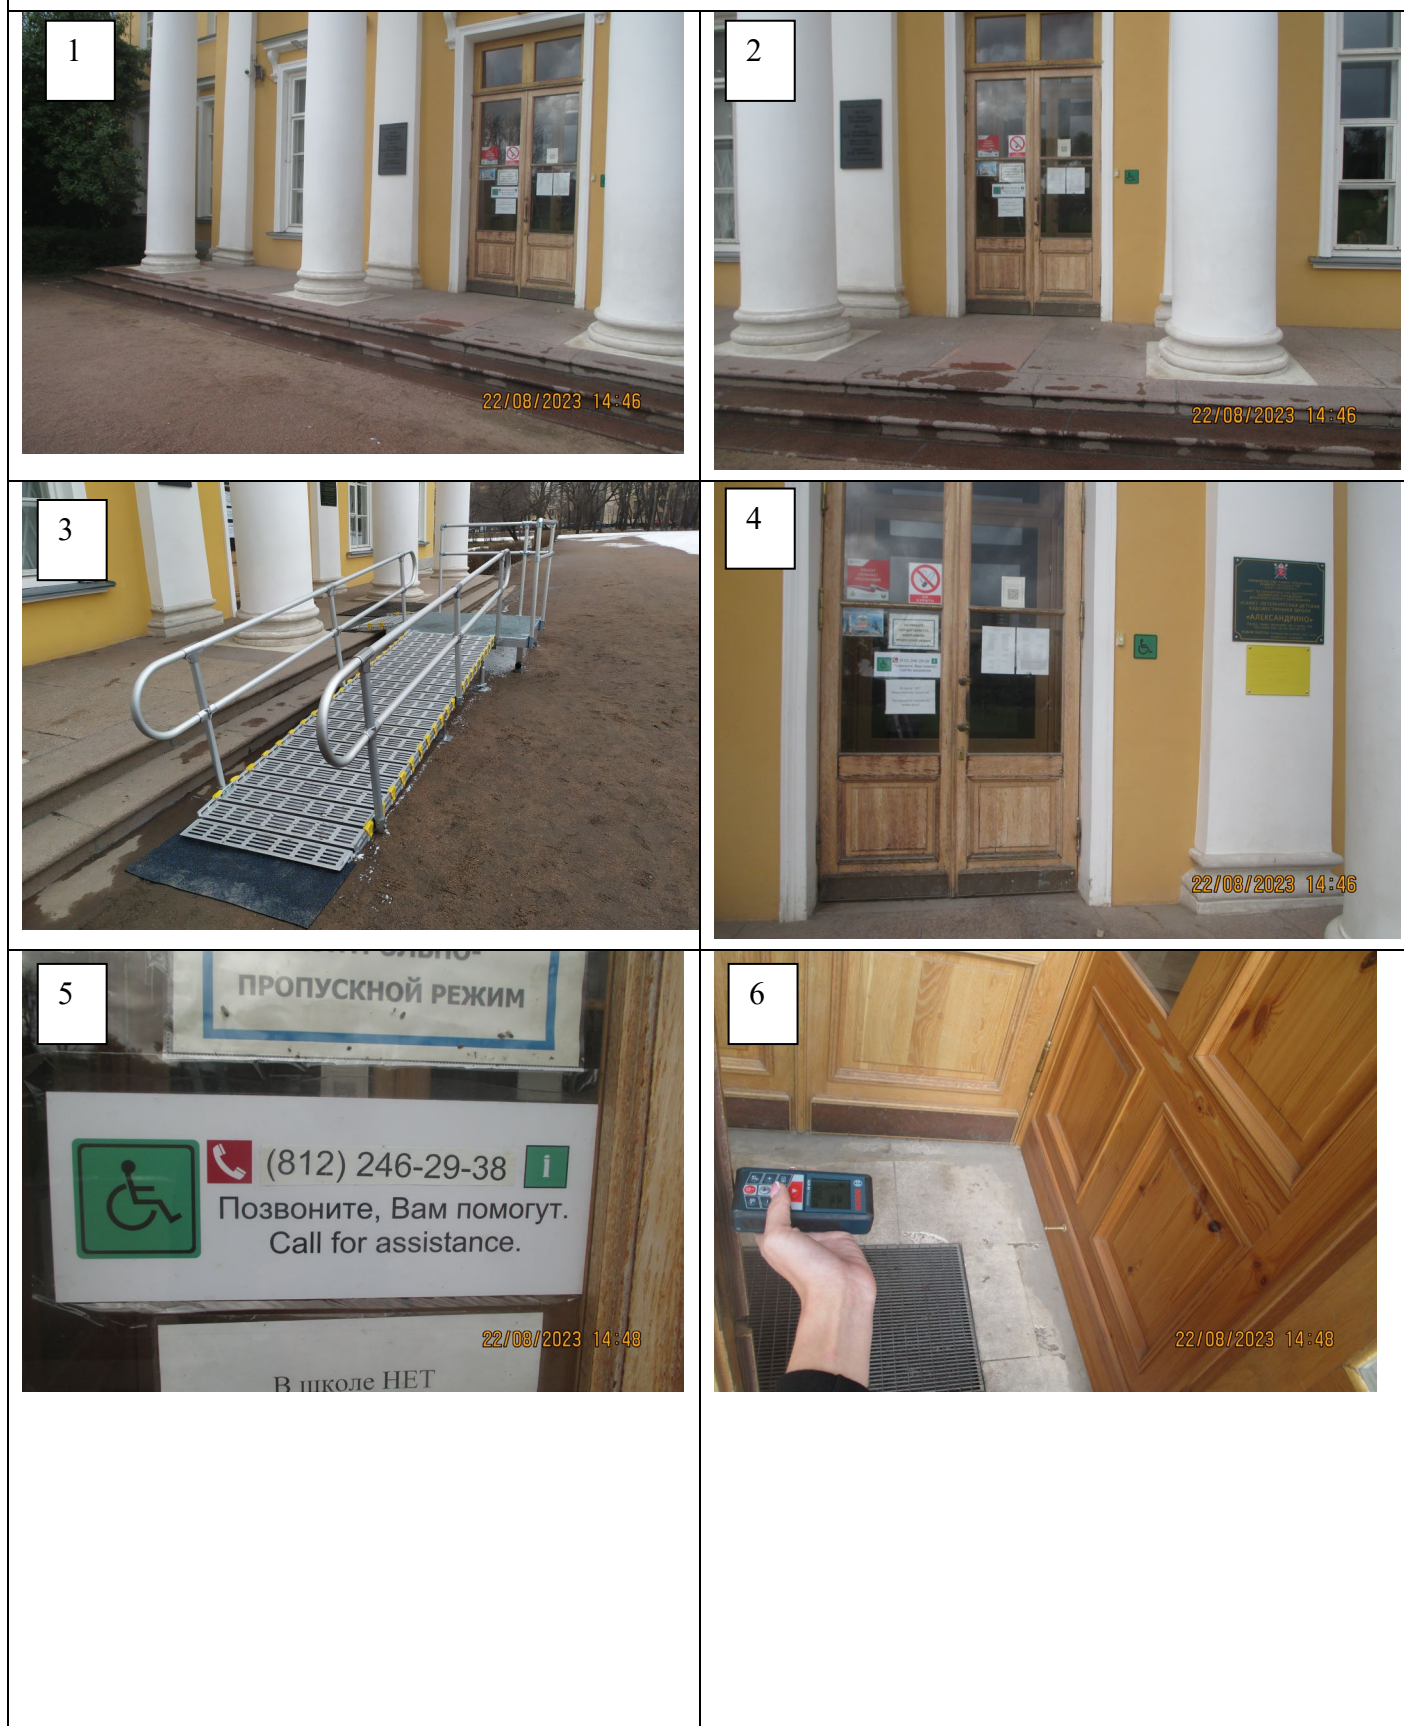
## 2. Вход (входы) в здание

| 2.3 | Входная площадка (перед дверью) | есть | | 1,2 | <p>Отсутствуют предупреждающие тактильные наземные указатели перед внешней лестницей (вверху) п.5.1.10 СП59.13330.2020, п. 4.2.2 табл. 3 ГОСТ Р 52875-2018, п. 6.7.4 ГОСТ Р 58178-2018</p> <p>Перед лестничным маршем отсутствуют кнопка вызова помощи п. 6.8.2 ГОСТ Р 58178-2018</p> | С<br><br>К, О, С, Г, У | <p>Перед внешним лестничным маршем (вверху) необходимо установить предупреждающие тактильные наземные указатели в соответствии с п. 4.2.2 табл. 3 ГОСТ Р 52875-2018.</p> <p>Перед лестничным маршем установить кнопку вызова помощи. Кнопка вызова помощи должна быть расположена на высоте от 0,85 до 1,1 м от уровня доступной для инвалида поверхности передвижения (например, тротуара или входной площадки). Кнопка вызова помощи должна обозначаться тактильной табличкой.</p> <p>В соответствии с п. 7.2.2.6 ГОСТ Р 51671-2020 тактильная табличка с обозначением назначения вызывного устройства должна быть расположена над устройством вызова на высоте от 1,2 до 1,6м.</p> <p>До момента выполнения установки кнопок вызова помощи следует перенести имеющуюся тактильную информационную табличку с номером телефона для вызова помощи в доступное место.</p> |
| 2.4 | Дверь (входная) | есть | - | 4,5,6 | <p>Установленная пиктограмма «Доступность для инвалидов всех категорий» утратила свое действие ввиду актуализации ГОСТа, что не соответствует п. 4.3.7.2 ГОСТ Р 52131-2019, п. 6.7.2 ГОСТ Р 58178-2018.</p> | К, О, С, Г, У | <p>Следует разместить знаки доступности (после адаптации объекта для всех категорий), который заблаговременно проинформируют инвалидов о доступном проходе на участок.</p> |

| | | | | | Ширина рабочей створки двери менее 0,9м, что не соответствует п. 6.1.5 СП 59.13330.2020 | К, О, С, Г, У | Ширина рабочей створки двери должна быть 0,9 м. однако, ввиду особенности здания следует использовать организационные мероприятия: открытие второй створки двери. |
| 2.5 | Тамбур | есть | - | 6 | См. п. 2.4 «Дверь» (входная) | - | См. п. 2.4 «Дверь» (входная) |

| Наименование структурно-функциональной зоны | Состояние доступности*<br>(к пункту 3.4 Акта обследования ОСИ) | Приложение | | Рекомендации по адаптации (вид работы)**<br>к пункту 4.1 Акта обследования ОСИ |
|---|---|---|---|---|
| Вход (входы) в здание | ДЧ-И (Г, О, У)<br>ВНД (К, С) | - | 1-6 | Текущий, капитальный, индивидуальное решение с ТСР |

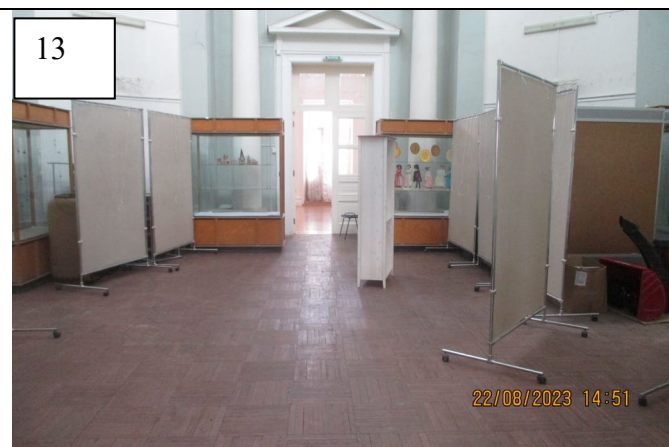
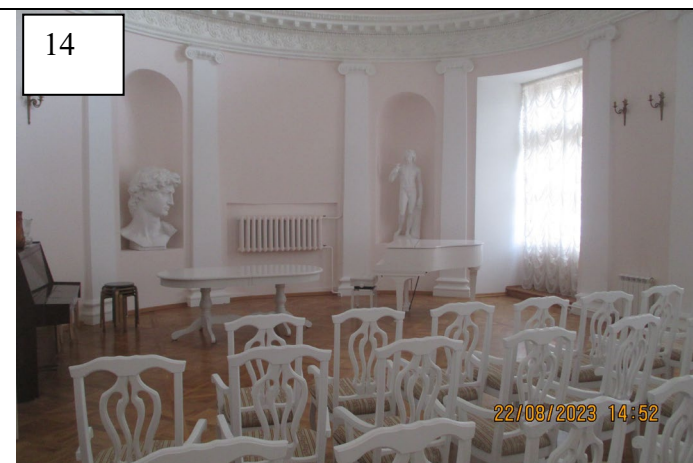
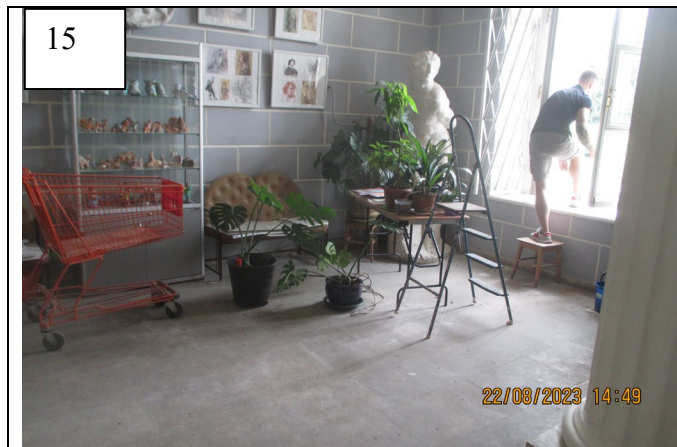
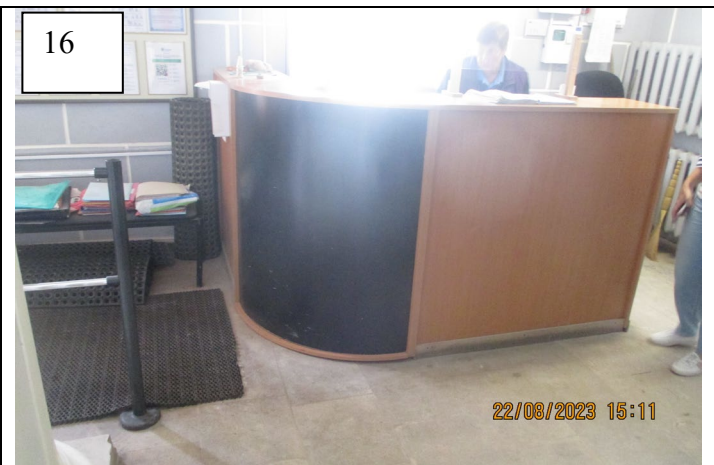
### 4. Зоны целевого назначения здания (целевого посещения объекта)

| №<br>п/п | Наименование<br>функционально-<br>планировочного<br>элемента | Наличие<br>элемента | | | Выявленные нарушения<br>и замечания | | Работы по адаптации<br>объектов |
|---|---|---|---|---|---|---|---|
| 4.2 | Зальная форма<br>обслуживания | есть | - | 13,14 | <p>Подходы к различному оборудованию и мебели должны быть по ширине не менее 0,9 м, а при необходимости поворота кресла-коляски на 90° – не менее 1,2 м, что не соответствует п. 6.2.2 СП 59.13330.2020</p> <p>Для лиц с дефектами слуха отсутствуют специальные персональные приборы усиления звука, индукционный контур или другие индивидуальные беспроводные устройства, п. 8.1.10 СП 59.13330.2020, п. 9.9 СП 136.13330.2012, п. 13 прил. приказа Министерства строительства и жилищно-коммунального хозяйства РФ от 11 июля 2019 г. №397/пр., п. 6.8.3 ГОСТ Р 58178-2018</p> | <p>К</p> <p>Г</p> | <p>Подходы к различному оборудованию и мебели должны быть по ширине не менее 0,9 м, а при необходимости поворота кресла-коляски на 90° – не менее 1,2 м. Диаметр зоны для самостоятельного разворота на 180° инвалида на кресле-коляске следует принимать не менее 1,4 м. Ширину прохода в помещении с оборудованием и мебелью следует принимать не менее 1,2 м.</p> <p>Обеспечить наличие на объекте устройства индукционного контура для лиц с дефектами слуха (п. 9.9. СП 136.13330.2012).</p> |

| Наименование структурно-функциональной зоны | Состояние доступности*<br>(к пункту 3.4 Акта обследования ОСИ) | Приложение | | Рекомендации по адаптации (вид работы)**<br>к пункту 4.1 Акта обследования ОСИ |
|---|---|---|---|---|
| Зона целевого назначения здания (целевое посещение объекта) | ДЧ -В | - | 13-16 | Текущий, индивидуальное решение с ТСП |

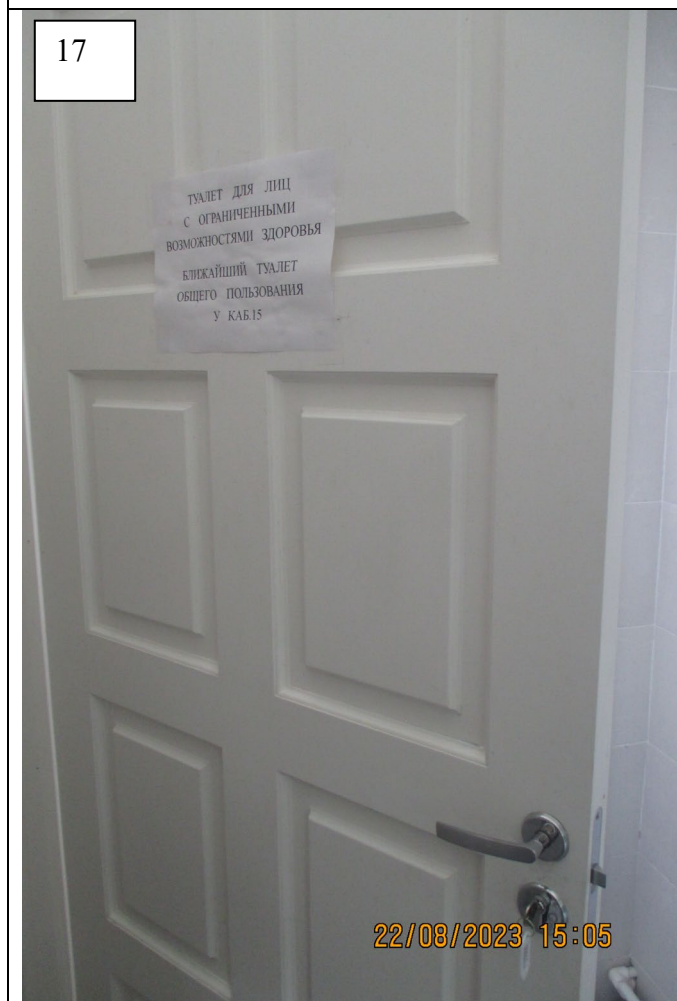
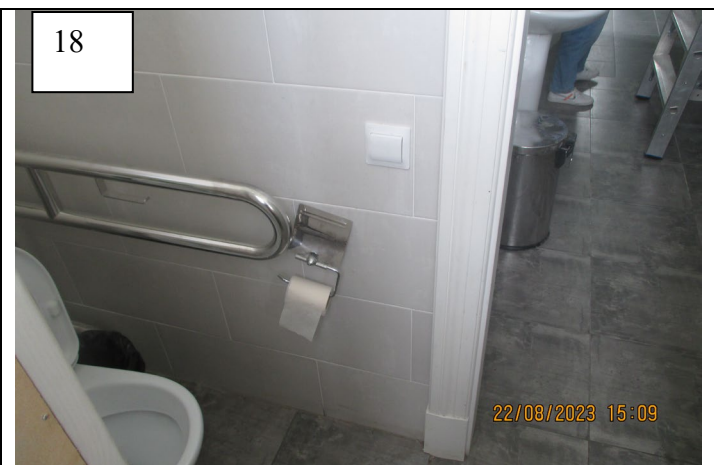
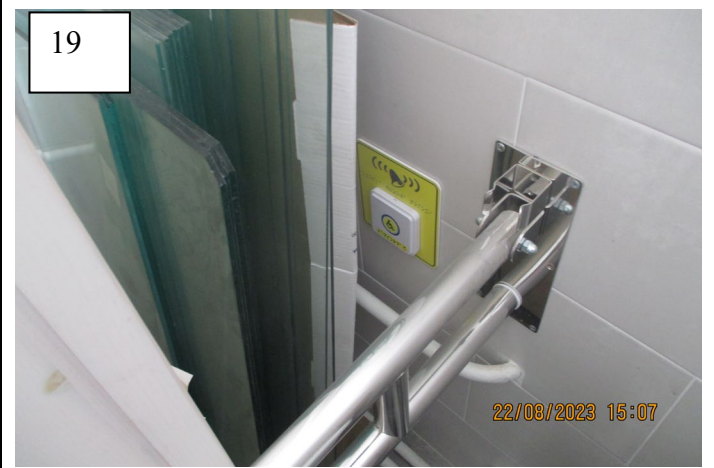
## 5. Санитарно-гигиенические помещения

| №<br>п/п | Наименование<br>функционально-<br>планировочного<br>элемента | Наличие<br>элемента | | | Выявленные нарушения<br>и замечания | | Работы по адаптации<br>объектов |
|---|---|---|---|---|---|---|---|
| 5.1 | Туалетная<br>комната | есть | - | 17,18,<br>19 | <p>Отсутствует контрастность в применяемом оборудовании (санитарный прибор-пол-стена, выключатель-стена) (п. 6.4.1 СП 59.13330.2020, п. 6.4 ГОСТ Р 58178-2018)</p> <p>Кнопка экстренного вызова не продублирована шнуром (п.7.2.3.2 ГОСТ Р 51671-2020);</p> <p>Отсутствуют таблички с рельефными знаками у дверей с информацией о назначении помещений (п. 6.5.9 СП 59.13330.2020, п. 10.2.5 СП 136.13330.2012)</p> | К,С,О,Г,У | <p>Обеспечить контрастность санитарный прибор-пол-стена; выключатель-стена.</p> <p>Оборудовать санитарно-бытовое помещение системой тревожной сигнализации со шнуром, обеспечивающей двухстороннюю связь с помещением постоянного дежурного персонала (пост охраны, администрация).</p> <p>Информирующие тактильные таблички для идентификации помещений для людей с нарушением зрения выполняются рельефно-графическим и рельефно-точечным шрифтом Брайля. Таблички следует располагать на высоте от 1,2 до 1,6 м от уровня пола и на расстоянии 0,1 м от края двери со стороны дверной ручки.</p> |

| Наименование<br>структурно-<br>функциональной<br>зоны | Состояние<br>доступности*<br>(к пункту 3.4 Акта<br>обследования ОСИ) | Приложение | | Рекомендации<br>по адаптации<br>(вид работы)**<br>к пункту 4.1 Акта<br>обследования ОСИ |
|---|---|---|---|---|
| Санитарно-<br>гигиенические<br>помещения | ДЧ-В | - | 17,18,19 | текущий,<br>индивидуальное<br>решение с ТСП |
